クリーンセンター滋賀だより No.14

2012年10月

クリーンセンター滋賀第2期施設整備工事が始まります。

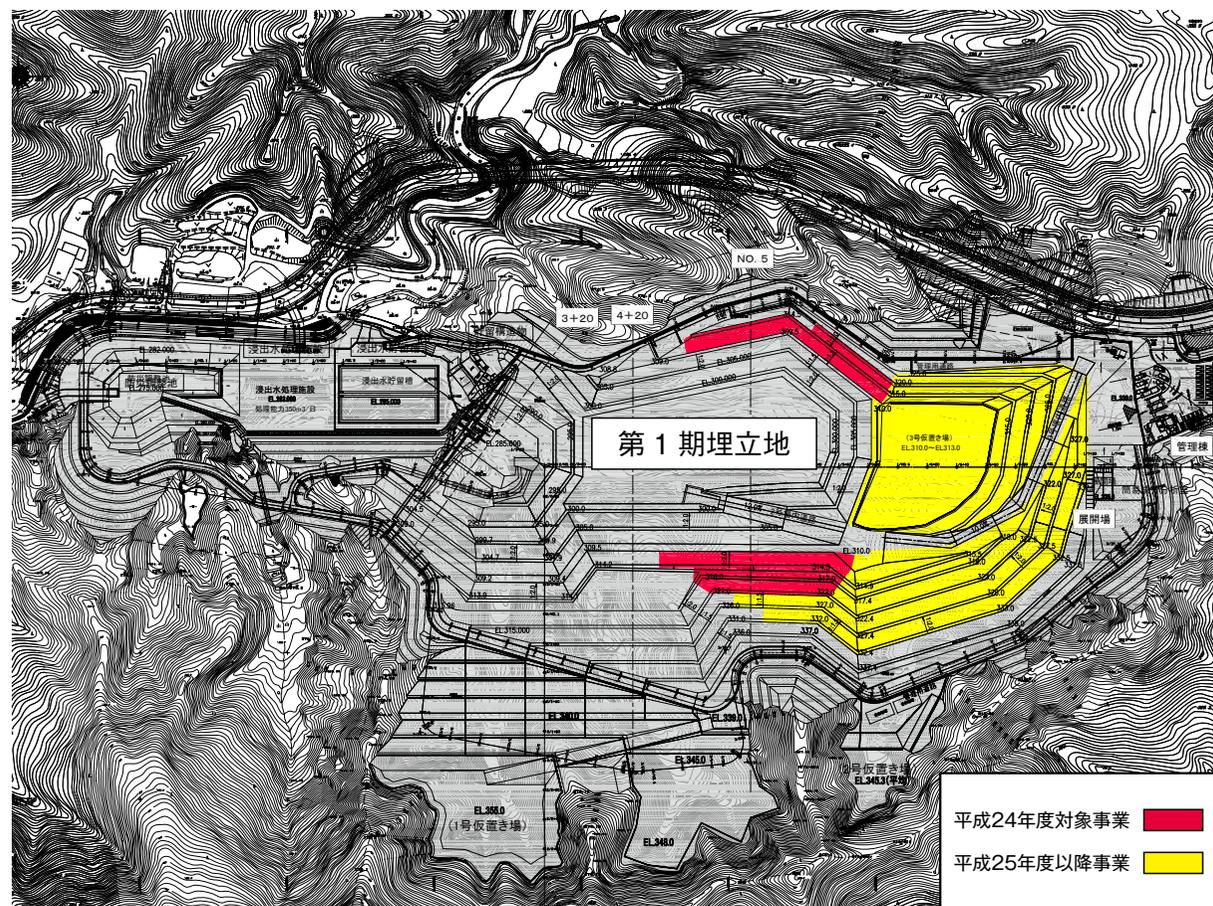
○施設整備工事施工範囲

平成24年度は第1期施設整備工事で実施した法面（モルタル吹付）上に遮水工（遮光マット、遮水シート、保護マット）を施工します。平成25年度は第2期埋立地の平面部について、遮水工（ベントナイト改良土、遮水シート等）の施工や漏水検知システムの設置等を予定しています。あわせて法面上の遮水工（遮水シート等）の施工も予定しています。

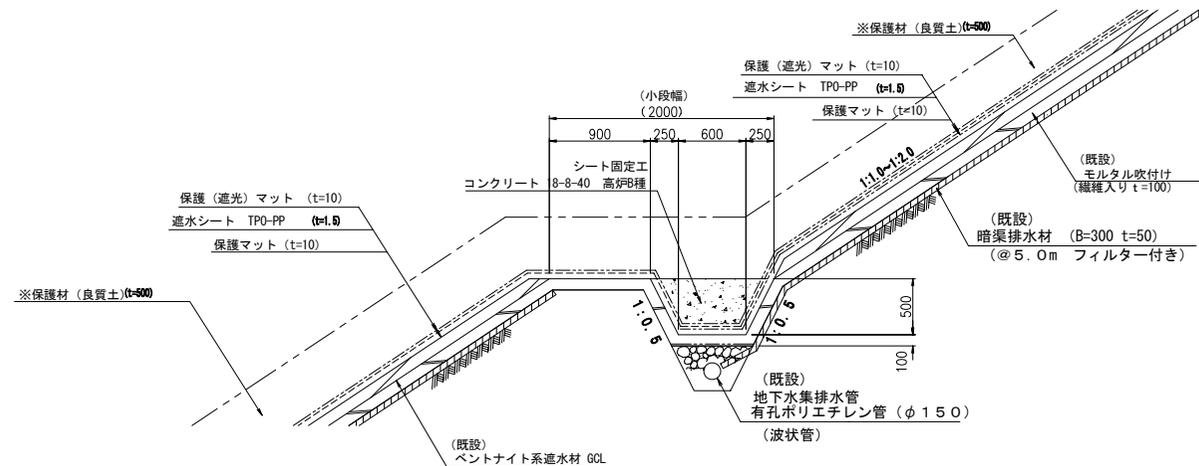
○平成24年度施設整備工事概要

- ①法面モルタル吹付工
既設のモルタル部分の上にさらに10cmのモルタル吹付を行います。
- ②表面遮水工
保護マット、遮水シート、保護（遮光）マットの順にシートを敷設します。
- ③遮水工（固定工）
シート固定工部分にコンクリートを流し込み、シートを固定します。
